Ketten aus „Edelstahl“

Dieser Beitrag ist eine Fortschreibung eines Beitrags, den wir am 22.08.2022 in Port Napoleon verfasst haben. Seitdem ist sichtbar Zeit vergangen und wir müssen einige überraschende Befunde ergänzen. Grundlage des alten Beitrags waren zwei Fragen, die einmal in der Amel Yacht Owners Group und dann auch durch Begegnungen im Hafen aufgeworfen wurden. Und auch wenn wir uns immer denken, dass Thema „Edelstahlketten“ ist inzwischen hinreichend bekannt, so scheint es in der Praxis nicht so zu sein.

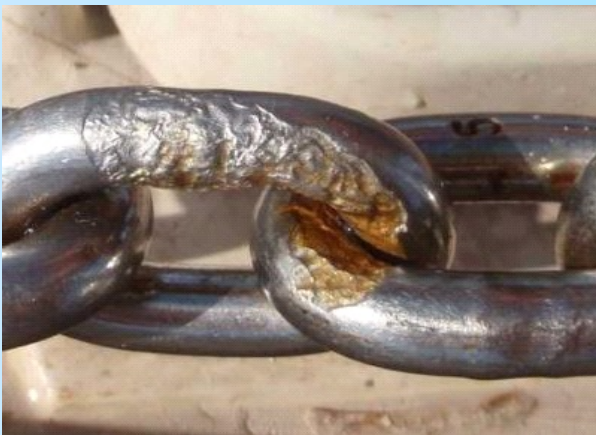
Alle anderen Edelstähle sind nicht geeignet. Die beiden Fotos unten zeigen Korrosion und Lochfraß an Edelstahl 1.4404 (= A4 / AISI 316) nach einigen Monaten Aufenthalt in tropischen Gewässern (Fotos: Michael Herbst).

Abb. 1: Materialverlust durch Oberflächenkorrosion an A4-Kette

Wenn man den hohen Preis für eine Duplex-Kette nicht zahlen will, kommt auf weltweiter Fahrt als Alternative nur eine klassische verzinkte Kette in Frage.

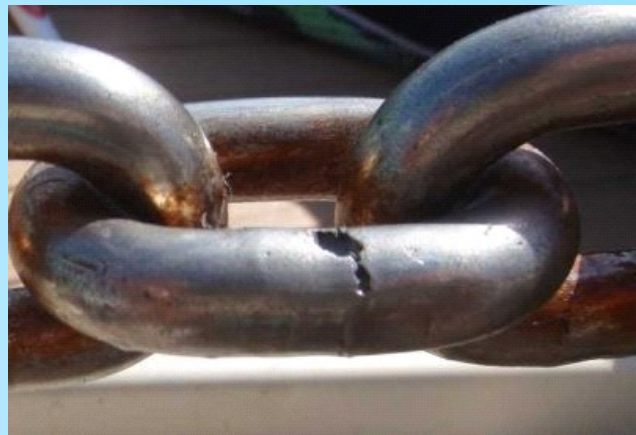
Abb. 2: Lochfraß an A4-Kette

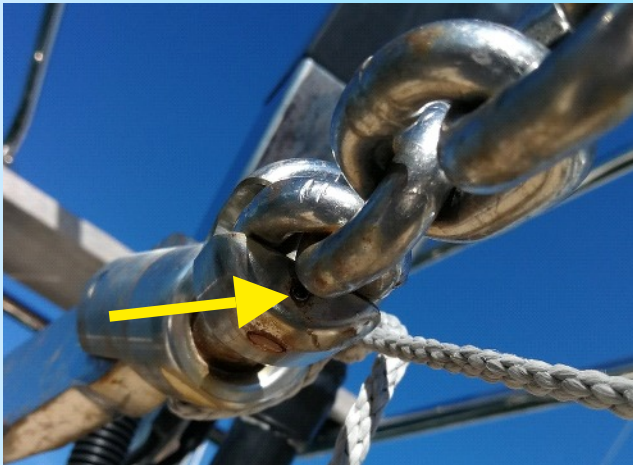
Ein Anmerkung zu **Kettenverbindern**: Bei dem Kettenverbinder WASI-Powerball, der aus dem Werkstoff 1.4571 gefertigt ist (A5 / AISI 316Ti) bestehen die Madenschrauben, die die Bolzen sichern, lediglich aus „normalem“ Edelstahl EN 1.4404 (A4 / AISI 316L) oder vergleichbar. Das gleiche gilt für die Kontermutter des Ultra-Swivels. Auch die besteht aus EN 1.4404 (A4 / AISI 316L). Daher ist bei beiden darauf zu achten, dass die Gewinde der Maden- bzw. Konterschrauben in guten Zustand sind. Also regelmäßig kontrollieren und im Zweifel austauschen, da in tropischen Gewässern Spaltkorrosion der Gewinde auftreten kann. Die Pfeile auf den Fotos zeigen den Ort, an dem sich die beiden Madenschrauben des Powerballs befinden. Die Schrauben des Ultra-Swivels sind unübersehbar, daher hier kein Foto.

Abb. 3: Madenschraube am Wirbelelement

Beim Powerball begann sich nach etwa 4 Jahren Reisezeit (Ende 2008), davon etwas mehr als die Hälfte der Zeit in tropischen Gewässern, der kettenseitige Bolzen zu lösen, da die sichernde Madenschraube nicht mehr hielt. Das Gewinde war korrodiert. Glücklicherweise hat Martin es rechtzeitig genug gesehen, sonst wäre womöglich der Anker weg gewesen, oder das Boot.

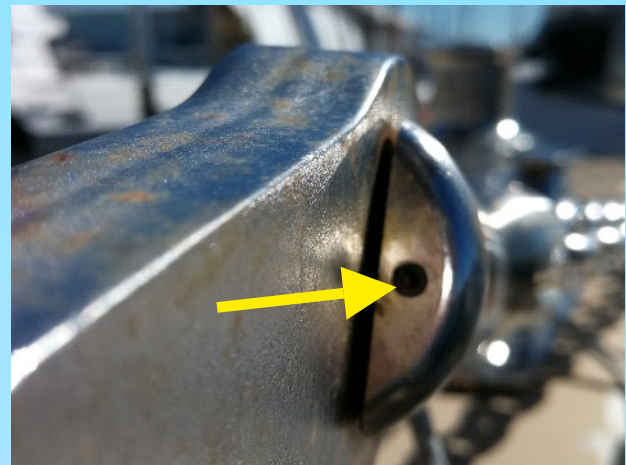
Abb. 4: Madenschraube am Korpus

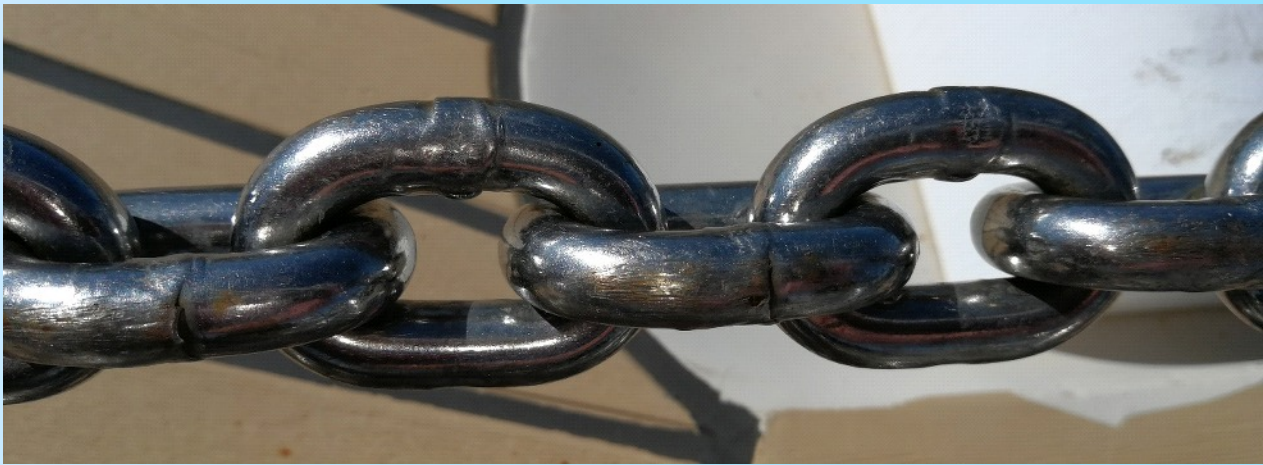
Abb. 5: Die alte 10 mm Duplex-Kette, die uns auf unserer Weltumseglung treu gedient hat, aufgenommen am 23.08.2022. Der Zustand war bis auf kleine oberflächliche Schäden nahezu einwandfrei.

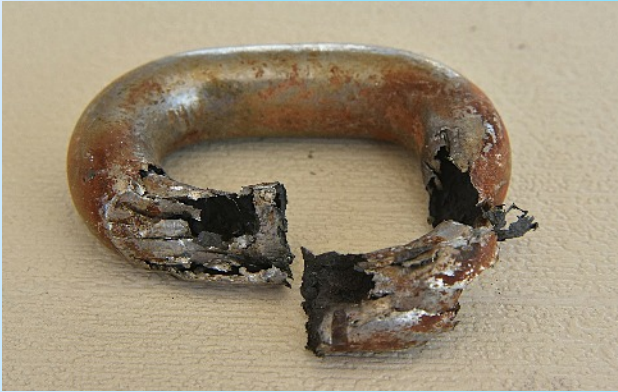
Nach unserer halben Mittelmeerrunde waren wir wieder in Almerimar eingekehrt und hatten beide Ankerketten komplett aus den Kettenkästen geholt, um diese zu säubern. Bei der beiläufigen Inspektion der Ketten fanden wir an der 10 mm Kette erschreckende Korrosionserscheinungen, s. Foto.

Abb. 6: Ein Ankerkettenglied, mehr oder weniger aufgelöst.

Beide Fotos stammen aus November 2022. Nur wenige Monate nachdem wir die Ankerkette inspiziert und für einwandfrei gehalten hatten. Zunächst will ich einräumen, dass wir im August möglicherweise nicht so genau hingeschaut haben. Andererseits ist das Schadbild (s. Foto 6) derart auffällig, dass wir uns fast nicht vorstellen können, dieses Kettenglied übersehen zu haben. Bei nochmaliger Inspektion fanden wir dann noch drei weitere Kettenglieder, die starke Korrosionserscheinungen zeigten, allerdings auch nicht annähernd so extrem wie in Abb. 6. Der Ansatzpunkt der Korrosion (Lochfraß) befand sich jeweils an der Schweißstelle des Kettenglieds.

- Im Gegensatz zu unserem alten Boot besitzt der Ankerkettenkasten auf unserer Amel 54 keine einfache Drainage nach außenbords, sondern entwässert intern (über recht lange Leitungen) in einen zentralen Sumpf, von dem aus das Wasser außenbords gepumpt wird. Ist diese Entwässerung auf dem langen Weg verstopft, lagert die Kette bis man es merkt, zwangsläufig in Seewasser.

- In „warmen“ Gefilden steigen die Temperaturen im Kettenkasten bei direkter Sonneneinstrahlung weit über die Temperatur des umgebenden Seewassers. Ist die Kette mit Salzwasser benetzt bzw. lagert auf ihr angetrocknetes Salz, kann es bei entsprechender Luftfeuchtigkeit partiell zu hochkonzentrierter Salzlake an der Kettenoberfläche kommen. Zusammen mit hohen Temperaturen kann dies Korrosion auslösen.

- Das gilt auch, wenn sich im Kettenkasten gestauteres Seewasser aufgrund einer verstopften Entwässerung befindet. Es entstehen dann Bedingungen, für die auch Duplex-Stahl nicht ausgelegt ist.

- Die Kettenfallrohre, durch die die Ketten von der Ankerwinde in den Ankerkettenkasten geführt werden, bestehen bei der Amel 54 und u. W. auch bei der Super Maramu sowie der Santorin werftseitig aus verzinktem Stahl. (Ob das für die Amel 55 auch noch gilt, ist uns nicht bekannt.) Mit Verlaub und aus der Sicht eines Ingenieurs: völliger Schwachsinn. Die Verzinkung wird durch den Gebrauch abgerieben und in der Folge korrodieren die Fallrohre. Das führt zu einem ständigen Rosteintrag auf die darunter lagernde Kette. Dies wiederum fördert eine potentielle Kettenkorrosion aufgrund der oberflächlichen Rostanhaftungen. Weiterer Nachteil des Rosteintrags ist, dass er dazu beiträgt, die Drainage des Kettenkastens zu verstopfen.

Auch eine Duplex-Kette erfordert Pflege und regelmäßige Kontrolle. Vor allem sollte sichergestellt sein, dass sie regelmäßig mit Frischwasser (Süßwasser) gespült wird. Auch dazu empfehlen wir einen Blick in die oben genannten Internet-Quellen.

Amel-Eignern empfehlen wir darüber hinaus, die Kettenfallrohre durch Kunststoffrohre, wie wir es inzwischen gemacht haben, oder zumindest Edelstahlrohre (A4) zu ersetzen.

Dennoch wollen wir aufgrund der positiven Eigenschaften nicht auf Duplex-Ketten verzichten und werden die alte Kette wohl durch eine neue ersetzen.

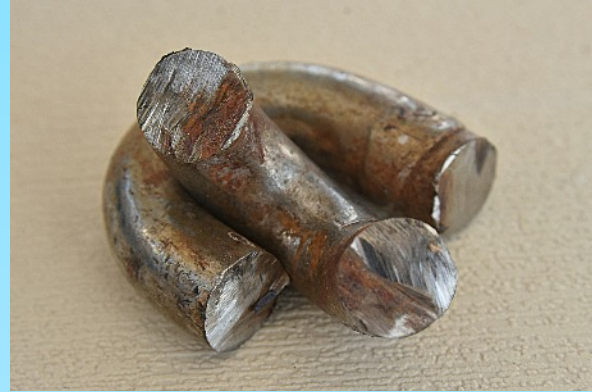
Abb. 7: Das Nachbarglied - völlig einwandfrei aufgelöst.
