Ketten aus „Edelstahl“

Dieser Beitrag ist eine Fortschreibung eines Beitrags, den wir am 22.08.2022 in Port Napoleon verfasst haben. Seitdem ist sichtbar Zeit vergangen und wir müssen einige überraschende Befunde ergänzen. Grundlage des alten Beitrags waren zwei Fragen, die einmal in der Amel Yacht Owners Group und dann auch durch Begegnungen im Hafen aufgeworfen wurden. Und auch wenn wir uns immer denken, dass Thema „Edelstahlketten“ ist inzwischen hinreichend bekannt, so scheint es in der Praxis nicht so zu sein.

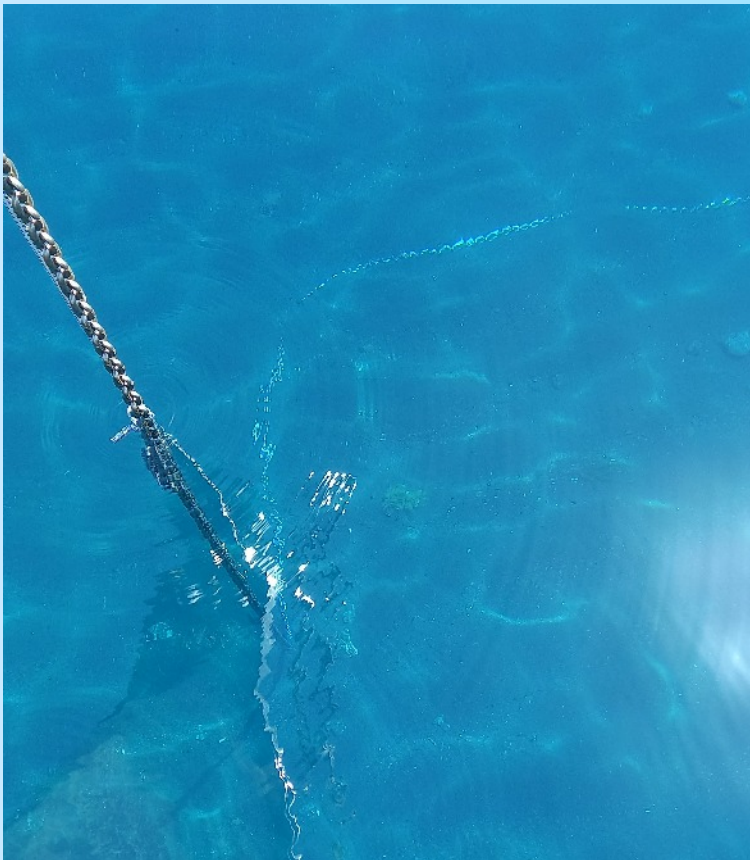
Nach unserer halben Mittelmeerrunde waren wir wieder in Almerimar eingekehrt und hatten beide Ankerketten komplett aus den Kettenkästen geholt, um diese zu säubern. Bei der beiläufigen Inspektion der Ketten fanden wir an der 10 mm Kette erschreckende Korrosionserscheinungen, s. Foto.

Beide Fotos stammen aus November 2022. Nur wenige Monate nachdem wir die Ankerkette inspiziert und für einwandfrei gehalten hatten. Zunächst will ich einräumen, dass wir im August möglicherweise nicht so genau hingeschaut haben. Andererseits ist das Schadbild (s. Foto 6) derart auffällig, dass wir uns fast nicht vorstellen können, dieses Kettenglied übersehen zu haben. Bei nochmaliger Inspektion fanden wir dann noch drei weitere Kettenglieder, die starke Korrosionserscheinungen zeigten, allerdings auch nicht annähernd so extrem wie in Abb. 6. Der Ansatzpunkt der Korrosion (Lochfraß) befand sich jeweils an der Schweißstelle des Kettenglieds.

Amel-Eignern empfehlen wir darüber hinaus, die Kettenfallrohre durch Kunststoffrohre, wie wir es inzwischen gemacht haben, oder zumindest Edelstahlrohre (A4) zu ersetzen.

Dennoch wollen wir aufgrund der positiven Eigenschaften nicht auf Duplex-Ketten verzichten und werden die alte Kette wohl durch eine neue ersetzen.
