Und sie reparierten sich um die Welt

Langfahrt + Boot = Reparaturen an den schönsten Plätzen der Welt

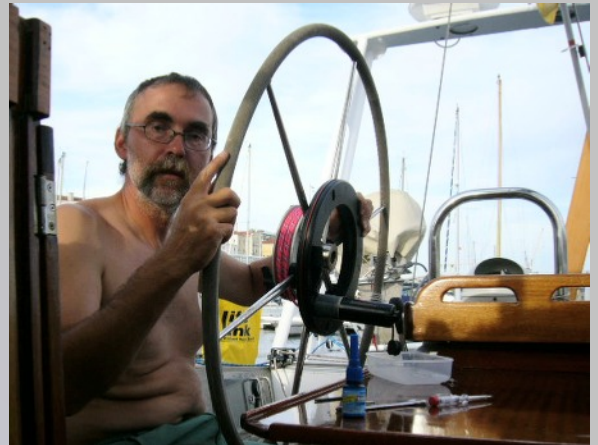
Martin macht sich in Lissabon an die Reparatur des Radpiloten. 2004 war das.

Wir waren Juli 2004 mit einem reichlich vorbereiteten Boot gestartet und dennoch, wir hatten Probleme über Probleme. Ich kann mich noch gut an unseren Frust erinnern, als wir Lissabon mit ausgefallenem Autopiloten erreichten, zumal unser Windpilot bis dahin auch noch nicht überzeugt hatte. Erstmals entspannt

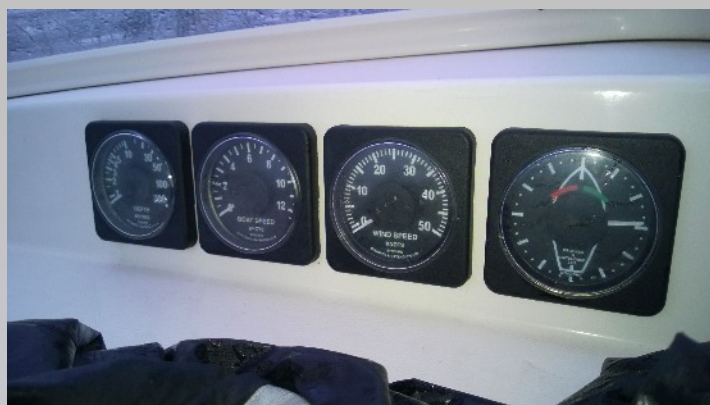
Erstbesichtigung der damaligen BRONWYN 2016: Die gesamte alte Elektronik stammte überwiegend von B&G und war in die Jahre gekommen. Heute weitgehend erneuert und von Furuno.

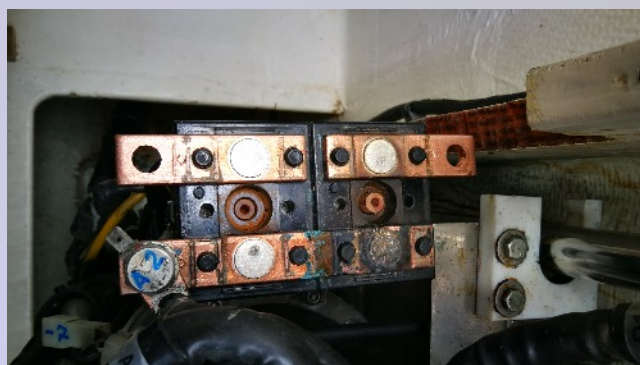
Korrodierte und abgebrannte Kontaktflächen des Bugstrahlruder-Relais

In der Heimat ist es einfach, das Boot zu pflegen, vor allem nach jeder Fahrt mit Frischwasser zu spülen. Das ist auf Langfahrt nicht immer möglich, und das Boot ist dem Salzwasser (Welle, Gischt, Spray) in einem ganz anderen Umfang und auch über längere Zeiträume hinweg ausgesetzt. Das Salz ebenso wie feinsten, zusammen mit dem Salz letztlich hygroskopisch wirksamer Staub (im Einfluss der Sahara besonders verarbeitet), sind eine echte Plage. So unterliegt das gesamte Boot mit der gesamten Ausrüstung in einem ganz anderen Ausmaß korrosiven Prozessen. Und nicht nur außen. Es ist erstaunlich, wie sich Salz und Staub ins Innere hineindrängen. Da staunt man dann über die „Abdichtung“ oder den mangelnden Seewasserschutz so manchen Bauteils an Bord bzw. verschiedener Installationen, beispielsweise offener Lüsterklemmen, untauglicher Gehäusedichtungen an Schaltern und Tastern ... Der Ausfall des Relais für das Bugstrahlruder – von Berthon vor der Probefahrt mit MAGO aus Verlegenheit nachgerüstet – war letztlich ein Korrosionsproblem.

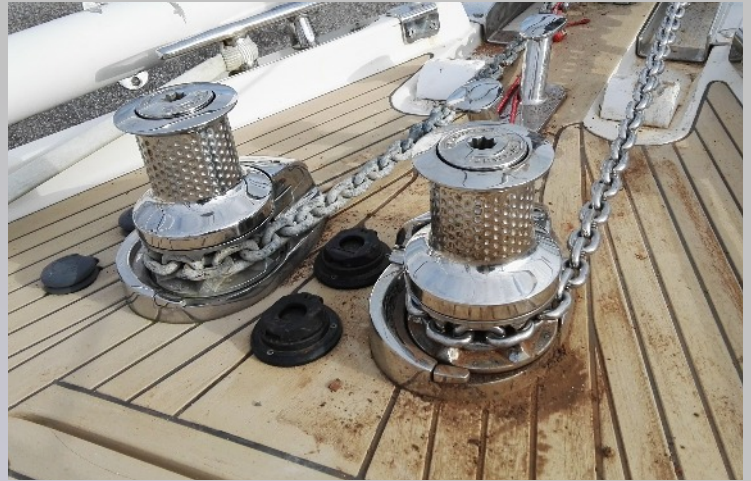
Vorbereitungen für die Überführung: von MAGO Beide Ketten sind im Prinzip vertretbar. An Backbord eine verzinkte Kette, an steuerbord eine von uns mitgebrachte Duplex-Kette. Wegen des schlechten Zustands trauten wir den vorhandenen Ketten nicht. Und einen vernünftigen Bügel-Anker hatten wir vorsichtshalber auch mitgebracht. Der Dreck ist übrigens Rost von der losgeklopften alten Kette an Steuerbord (kein Amel Original). Wir wissen nicht, was der Voreigner hier getrieben hat.)

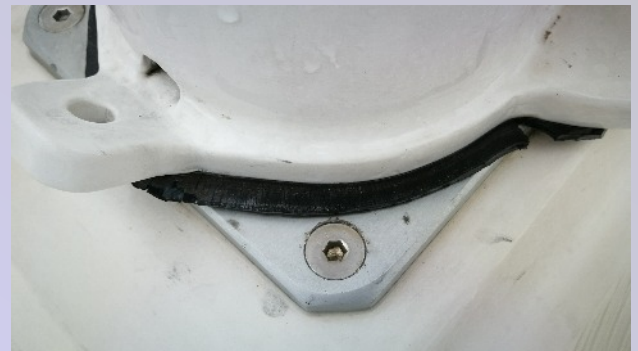
Fehler der Werft: Das zu weiche Material der Unterlegplatte wird vom Mast herausgedrückt.

Manche vorbereitende Arbeit hat man von Werften ausführen lassen, weil man keine Zeit hatte, nicht die nötigen persönlichen oder technischen Voraussetzungen besaß, es selber zu machen. Und leider hat man auch nicht immer die ausreichende Kompetenz, um die geleistete Arbeit ausreichend prüfen und beurteilen zu können geschweige denn die Zeit, um die Arbeiten auf Schritt und Tritt zu begleiten. Und so treten nach einiger Zeit Dinge zu Tage, bei denen man dann denkt, ok, die Werfthandwerker sind halt auch nur Menschen – manchmal denkt man allerdings auch ... diese Deppen. Und so sehr man vielleicht persönlich kontrolliert, man staunt, was man dennoch übersehen hat oder was man nicht mehr hartnäckig reklamiert hat, weil es einem Leid war. Man ist halt auch nur Mensch (... oder Depp) und ärgert sich. Bei MAGO betrifft das u. a. einen übersehenen, völlig ungeeigneten, aber sicherheitsrelevanten Bolzen am Babystag, oder die aus ungeeignetem Gummi bestehende Unterlage des Mastfußes. Vor allem letzteres ist ärgerlich, da für den Austausch der Mast gelegt werden muss.
