Just do it's Erfahrungsberichte

Inversalu - Unterwasseranstrich

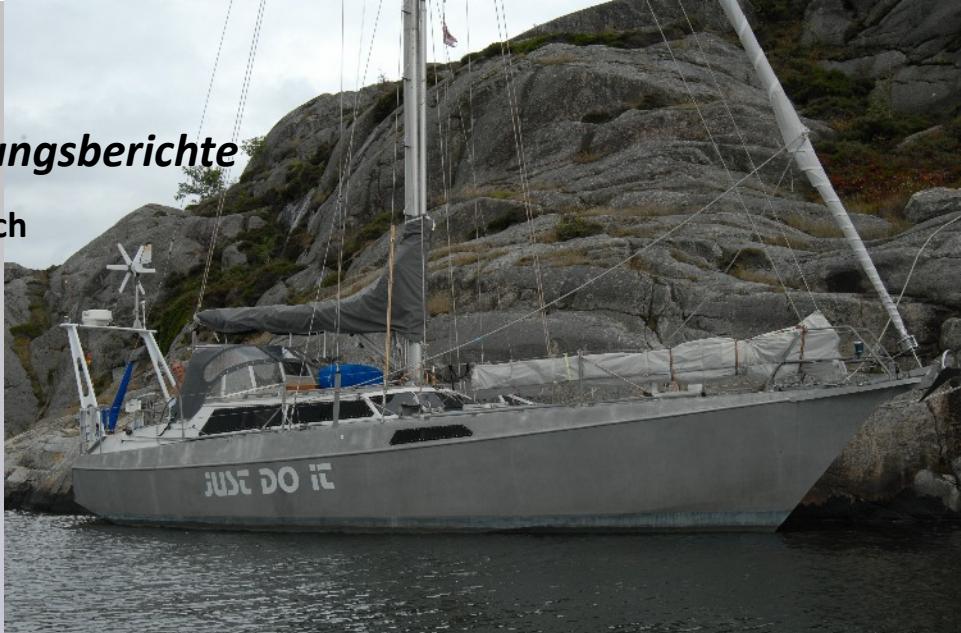
JUST DO IT in den westschwedischen Schären. Trotz annähernder Farbgleichheit gut zu sehen: der Inversalu-Anstrich unterhalb des blanken Alu-Rumpfes.

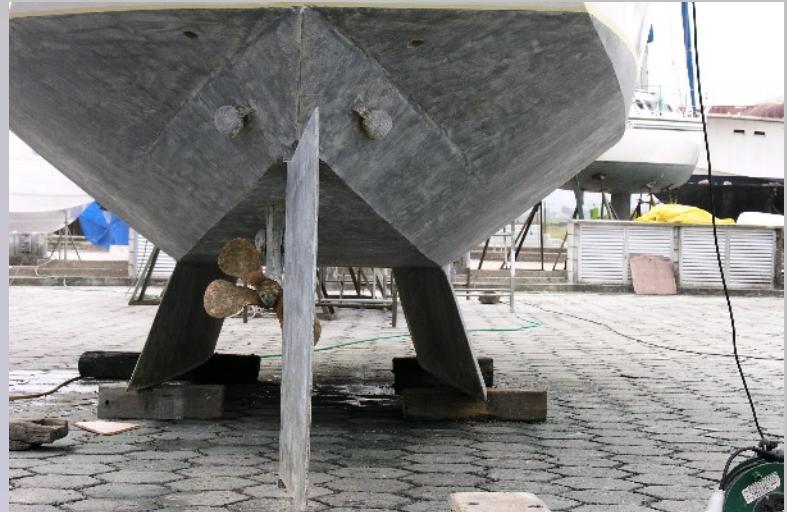
JUST DO IT nachdem der Unterwasseranstrich mit Edelstahltöpfbüste und Winkelschleifer frisch abgebürstet wurde. Ob zur Aktivierung oder als Vorbereitung für einen neuen Anstrich, das Ergebnis sieht stets gleich aus. Auch gut zu sehen: Die Welle mit dem Autoprop kann wegen der versetzten Anordnung von Wellenhose und Stevenrohr problemlos am Ruder vorbei gezogen werden.

In den Jahren, in denen wir den Anstrich lediglich mit einer Edelstahlbürste anschliffen, zeigte sich zum Saisonende ebenfalls kaum Bewuchs, es haben sich jedoch nahe des Wasserpasses und seltsamerweise im Bereich des ersten Knicks unseres Unterwasserschiffs immer ein paar Seepocken angesiedelt.

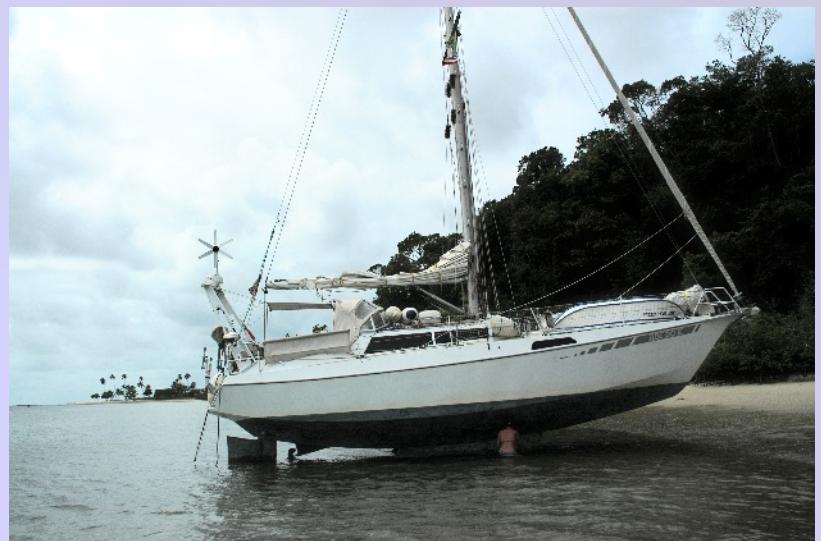
JUST DO IT bei Tororo (Bahia de Todos os Santos, bei Salvador, Brasilien) auf den Strand gesetzt, um das Unterwasserschiff zu reinigen.

Auf der Atlantikquerung blieb das Unterwasserschiff weitgehend unbewachsen. Uns erstaunte, dass sich auch die gefürchteten Entenmuscheln nicht einfanden. Das änderte sich allerdings schlagartig in den Gewässern Brasiliens, etwa zwischen Salvador de Bahia und Santos. Hier hielten wir uns lange in Brackwasserrevieren auf und bewegten uns vergleichsweise wenig. Man kann nur sagen: dort lebt das Wasser. Und zwar in einem für uns geradezu unvorstellbaren Ausmaß! Ein Trost war, dass es auch anderen Seglern ähnlich erging, egal mit welchem Antifouling. Nur diejenigen, die Verbotenes auf den Rümpfen hatten, standen besser da. Das Inversalu erwies sich allerdings in einer Hinsicht doch als hilfreich. Aufgrund seiner mechanischen Unempfindlichkeit war es ein Leichtes, ein paar Helfer zu rekrutieren, die den Bewuchs für ein paar Reais (brasilianische Währung) mit unseren Edelstahlspachteln runterkratzten.

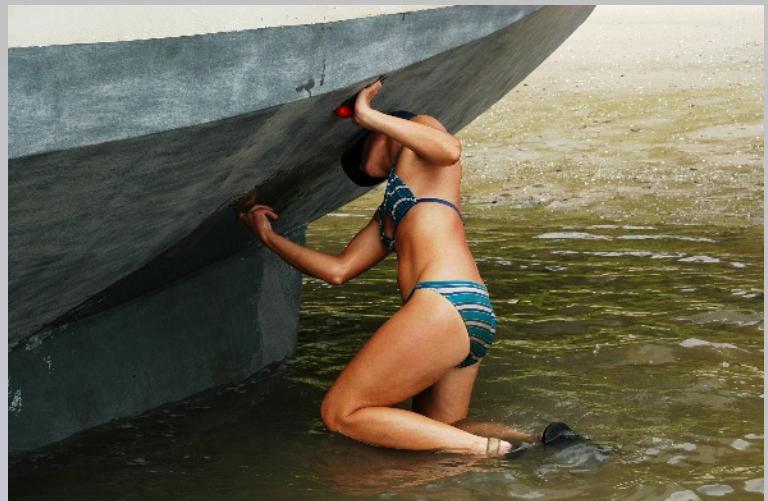
Anke inspiziert nach dem Säubern des Rumpfes die Borddurchlässe.
Auch die müssen natürlich gesäubert werden.

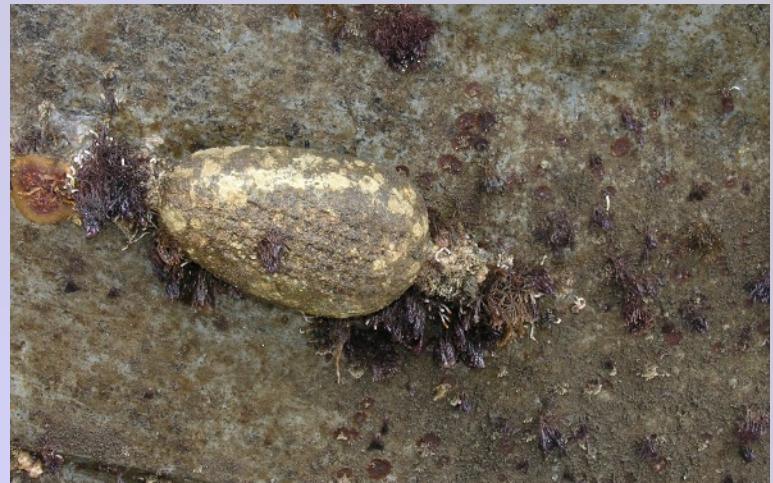
Opferanode am Rumpf. Der dunkle Bewuchs unterhalb der Anode sind Babtentenmuscheln. In Brasilien hatten sie uns schließlich doch erwischt.

verstehen, dass sich mit grösster Sicherheit an anderer Stelle irgendetwas Unerwünschtes opfert. Diese Bestückung mit insgesamt 6 Opferanoden haben wir seitdem beibehalten.

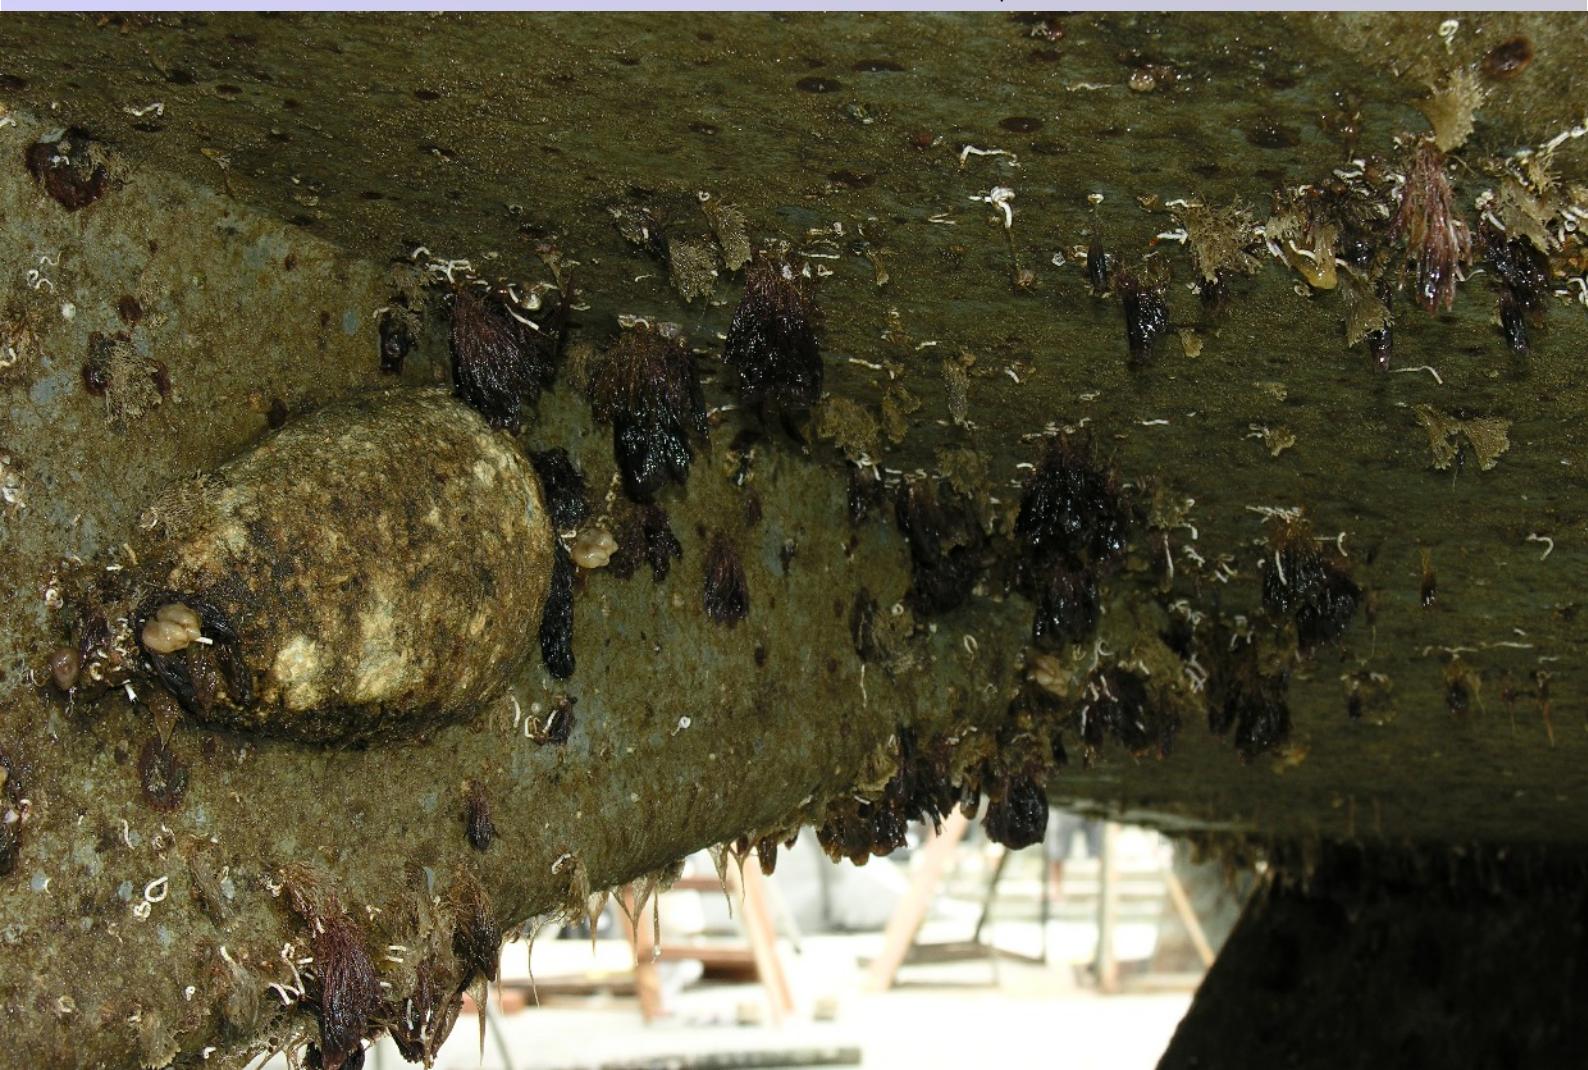
In brasilianischen Gewässern tobt das Leben. Hier der Bewuchs im Bereich der Wellenhose. Die Opferanode links im Bild ist an der Wellenhose montiert.
